トラフ水路の落ち葉対策案

用水路 落ち葉・落石対策簡易カバー 積雪実験 積雪2m

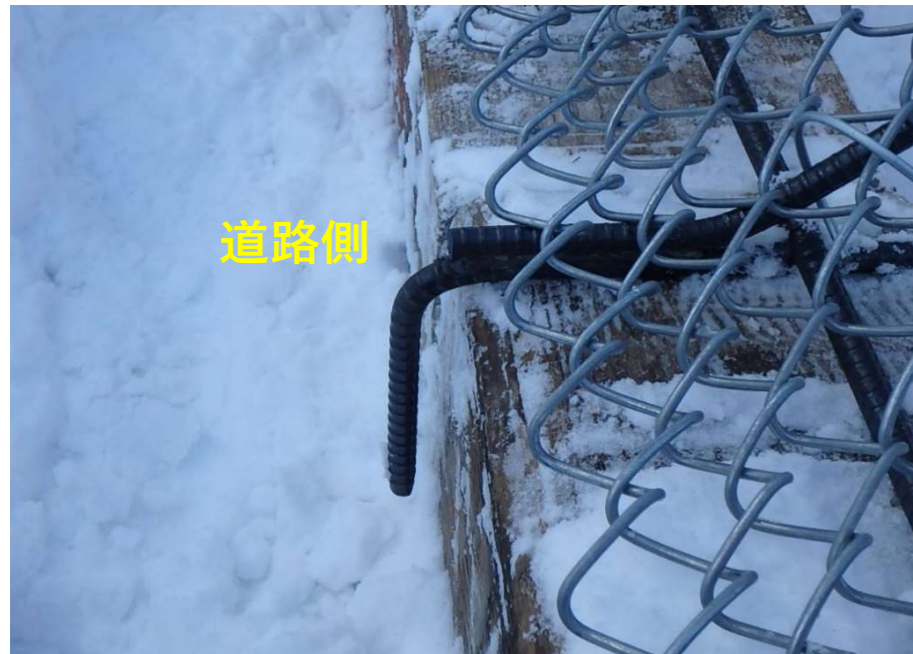
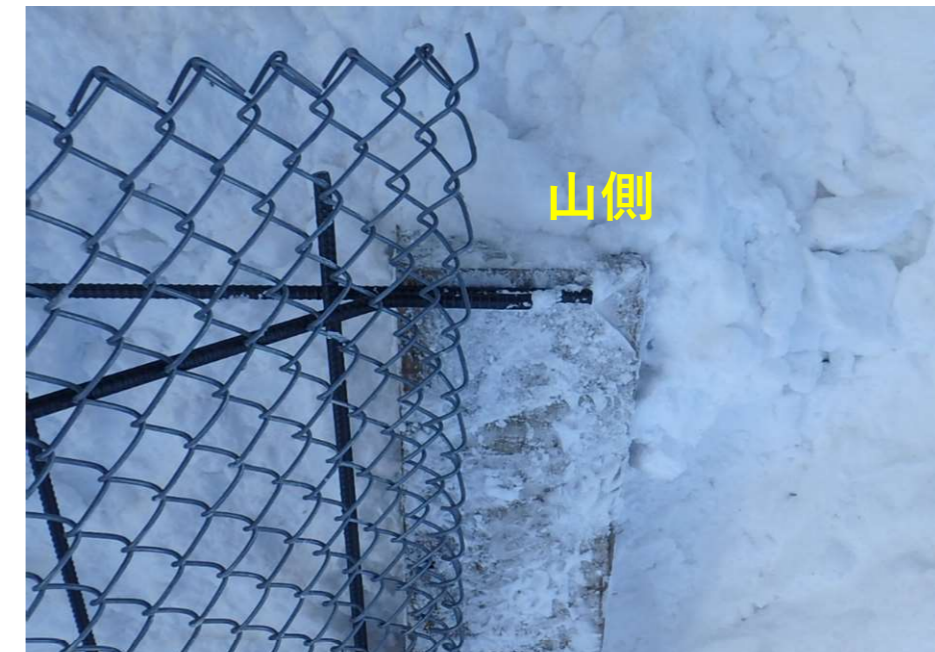
今回は、片面が道路、片面が法面の地形を想定して、落ち葉対策用「トラフカバー」を考案し、積雪2m以上での耐久性試験を実施した。製品コンセプトは、トラフ水路への積雪荷重を考慮して、道路側は、カバー骨組みをトラフ天端から横断方向へ5cm以上離しカバー骨組みを差し込む。また、カバー底面をトラフ天端より10cm程度高い位置に設置し鉄筋を法面に10cm以上差し込む構造とした。(下図参照)

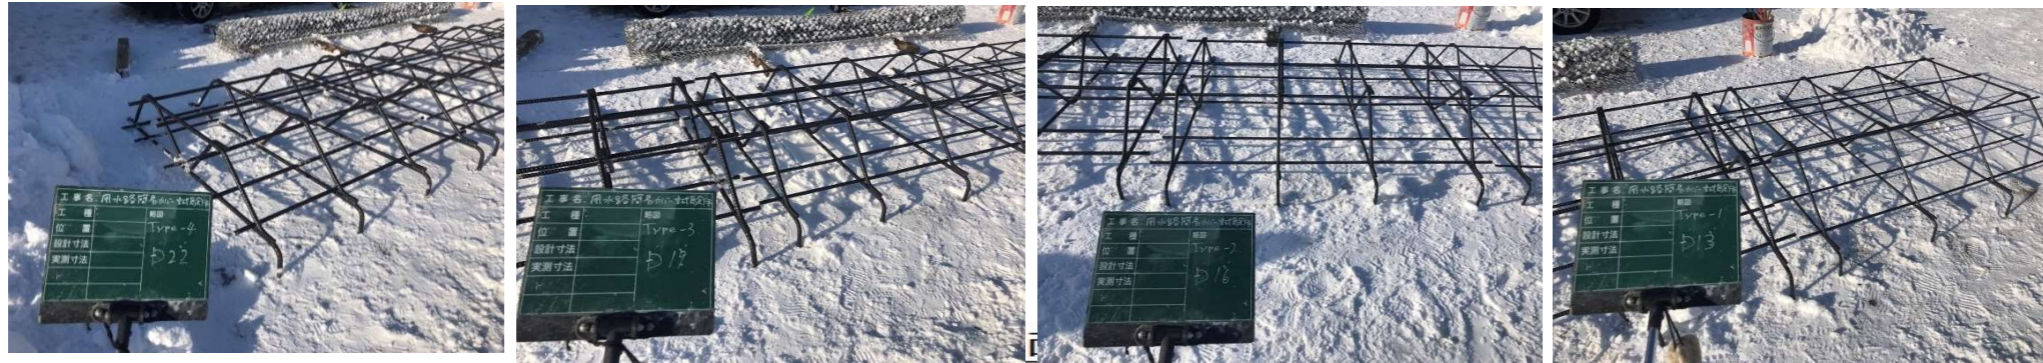
鉄筋径D13,D16,D19,D22の4種類の骨組みにて積雪深2.0m以上での耐久性調査を実施。

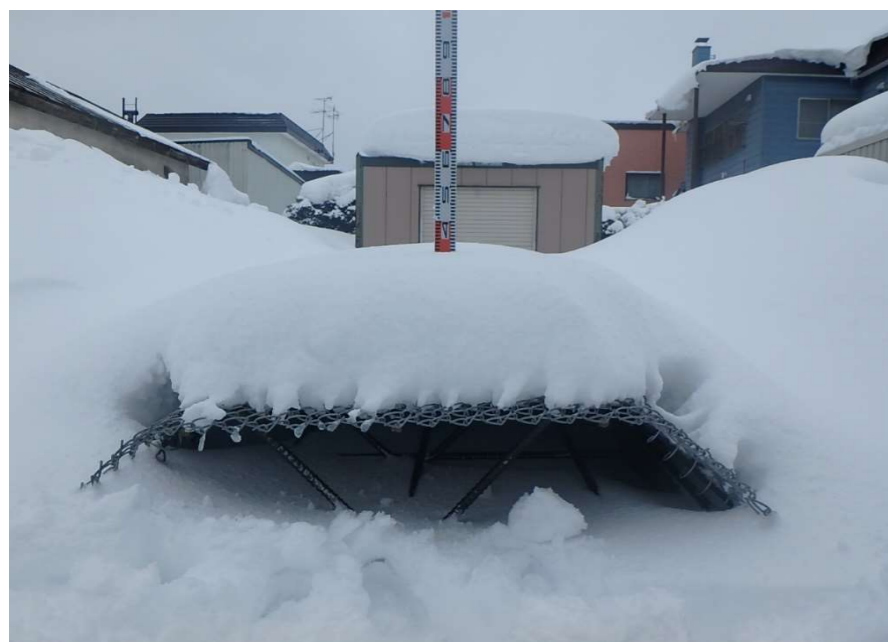
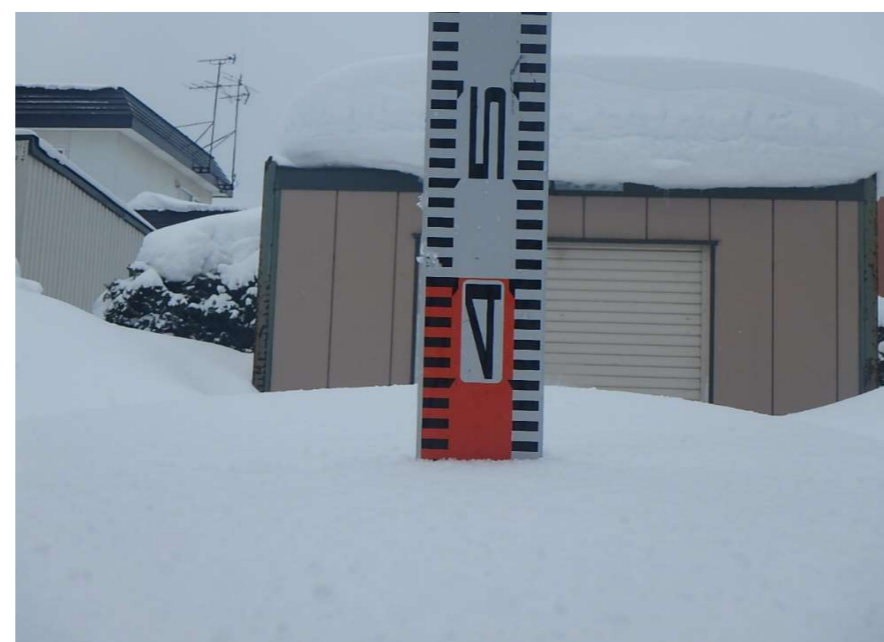
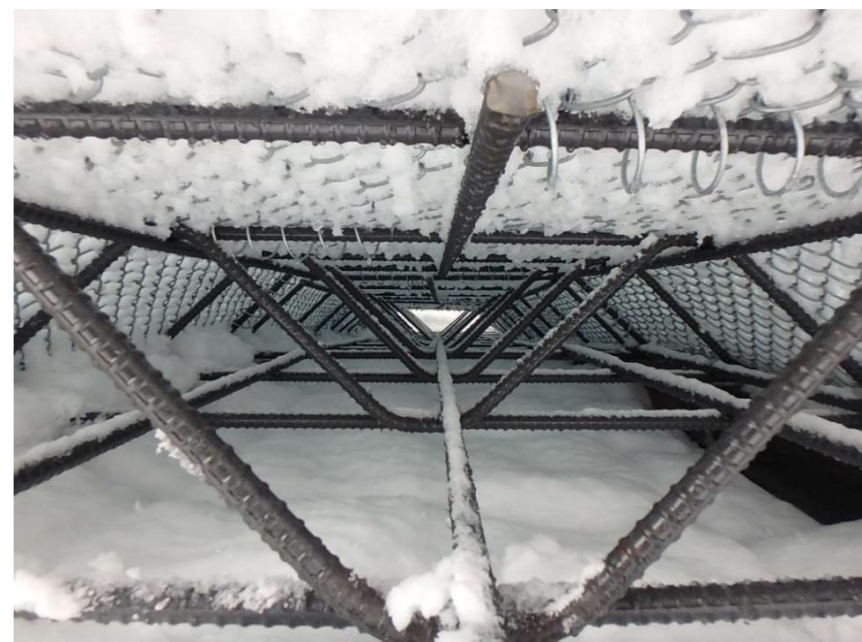
令和 4年 1月 14日 積雪測定

積雪量 $H=300\text{mm}$

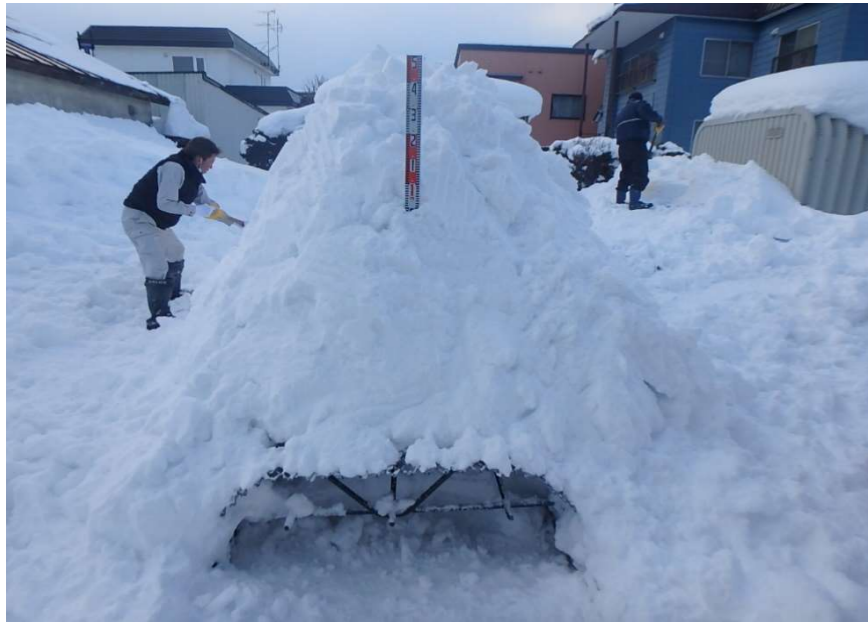
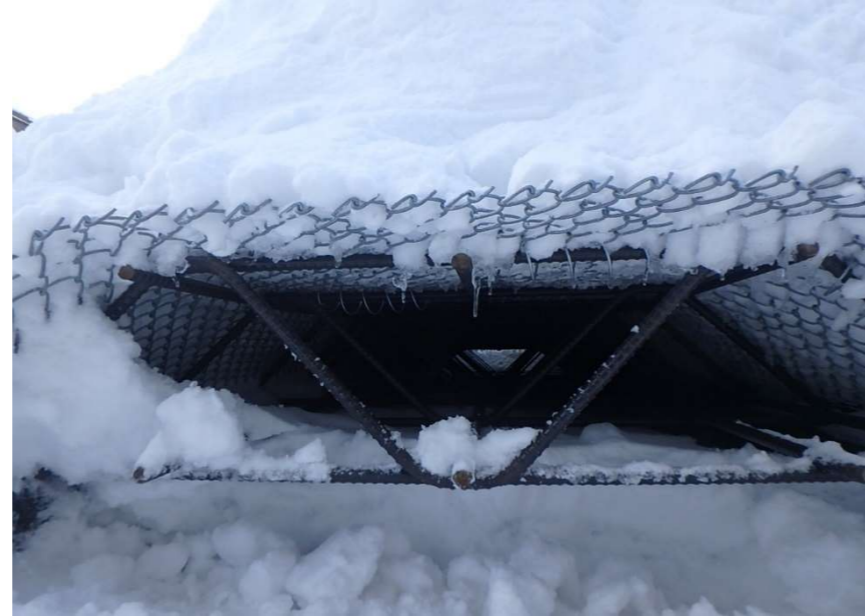
積雪2.0m時の内部

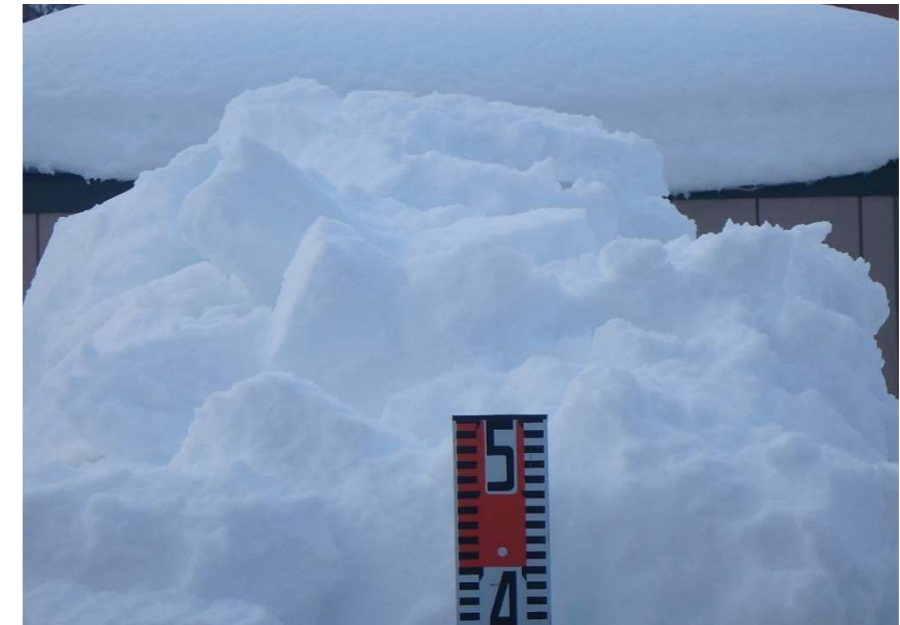
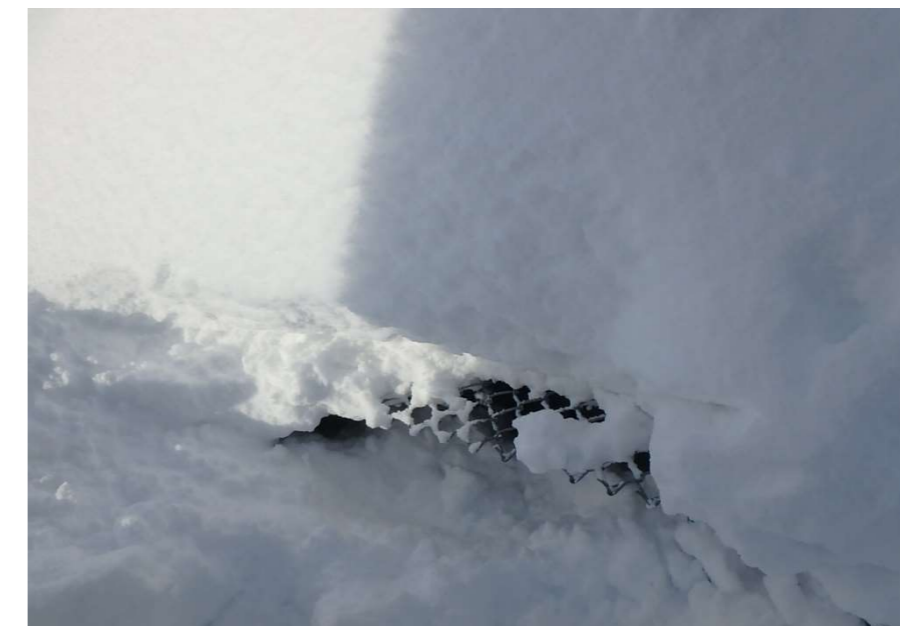
積雪 2.0m

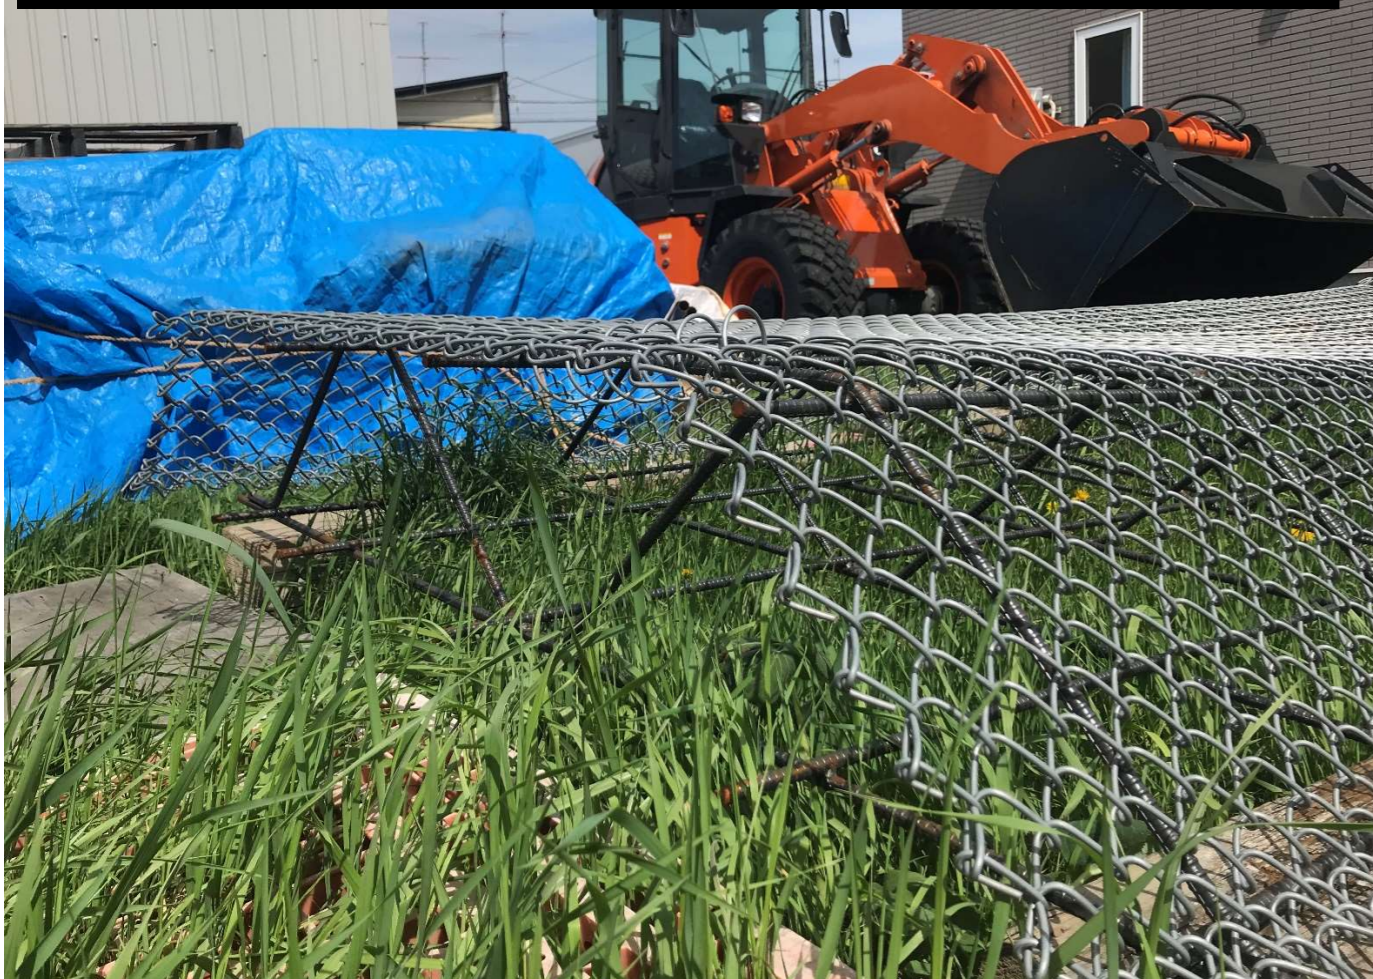
試験終了後の鉄筋D13タイプの状況、変形、沈下等は発生せず良好

2021年-2022年シーズン積雪による耐雪試験の結果、上記の写真に示すとおり、鉄筋D13においても沈下や変形も無く良好な状況でした。また、上記の写真に示すとおり実際に75kgの方が上載しても全く変形等は発生せず安定した状況でした。これは、トラスの形状の構造と落石対策用金網などが有効に作用した結果であり、積雪を考慮した落ち葉対策や落石対策としてコストの軽減、水路の機能保全に貢献できる工法であると考えており、製品化に向け特許出願中です。

なお、錆が発生していますが、スプレー等によるメンテナンスで対応できることを確認しています。要望があれば、亜鉛メッキ等のバージョンアップにも対応可能です。

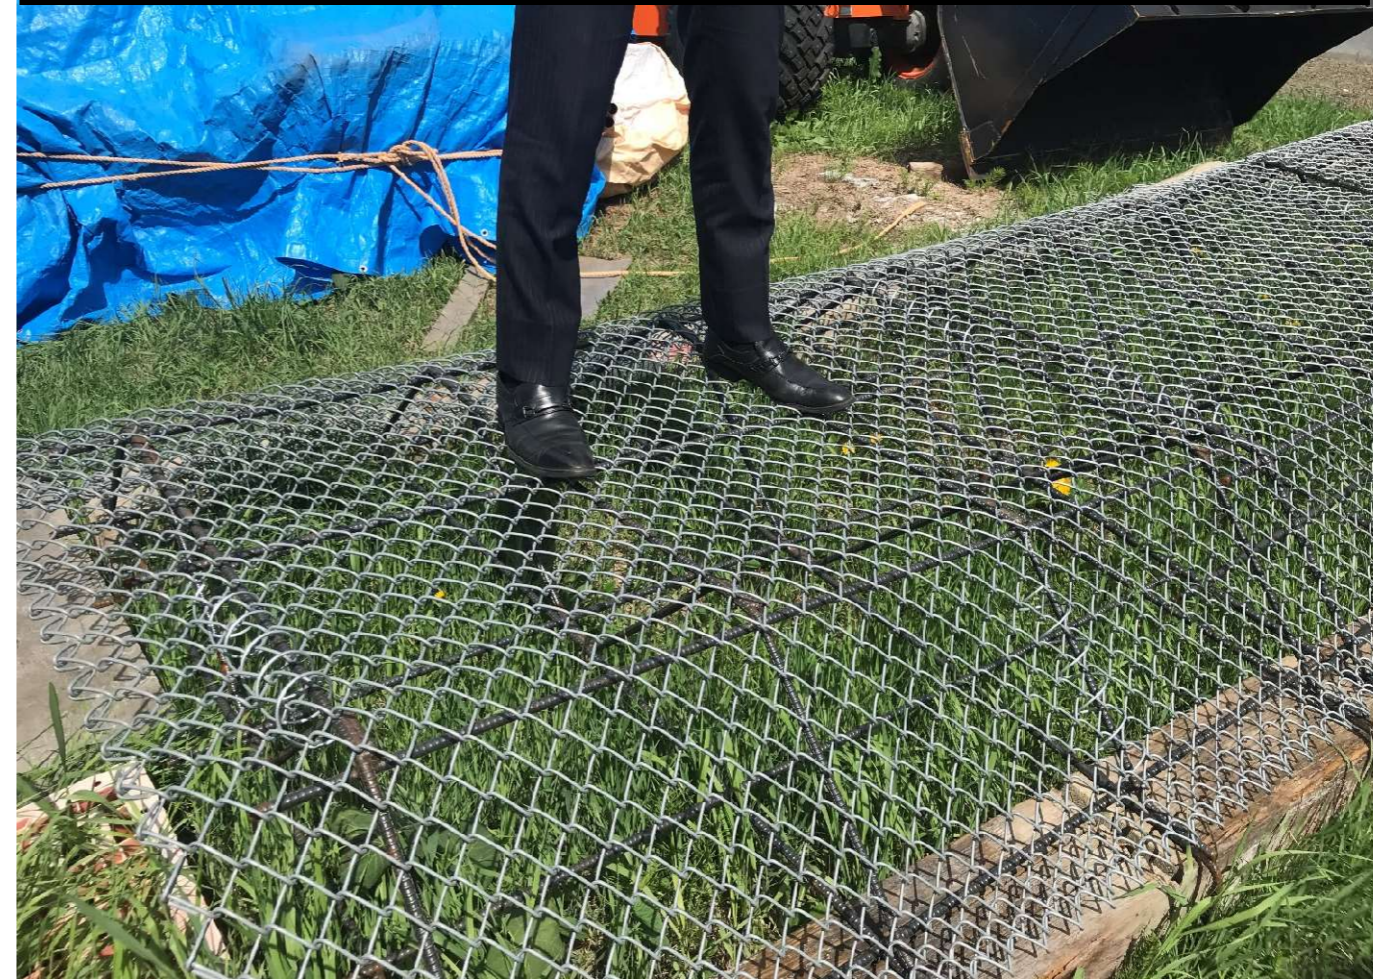
鉄筋D13タイプに75kgの方が上載しても変形、沈下等は発生せず良好
