DFTジョイント使用状況事例集

2026年4月1日版

DFTジョイント研究会

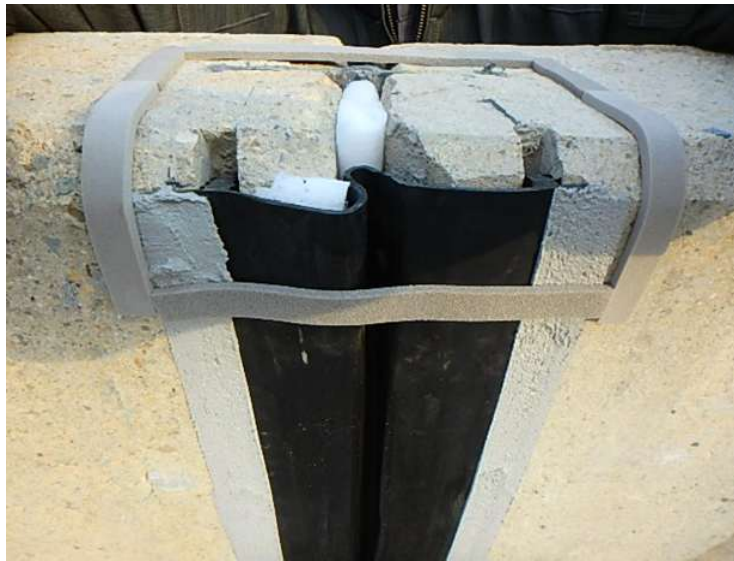
① 枠設置

積雪寒冷地の雪庇による目地剤脱落対策として、天端部にコンクリートとの強力な接着、高強度、耐クリープ性が特長の構造用エポキシ接着剤「シーカデュア® 30（Sikadur-30）」を設置し天端部を補強した。

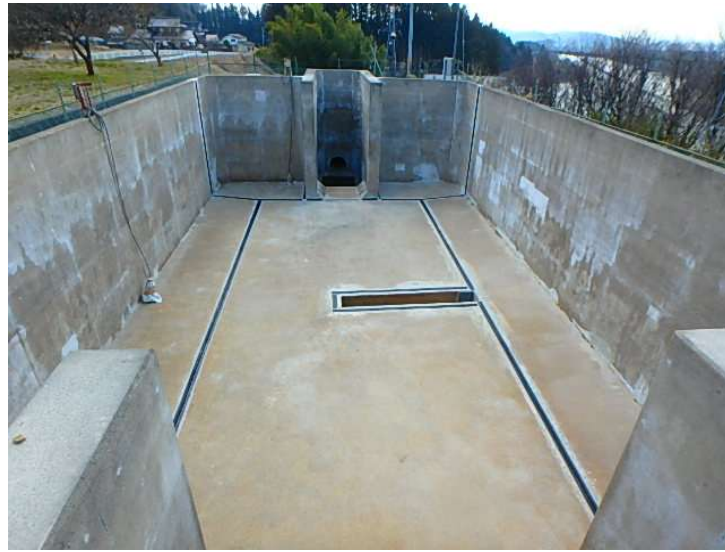
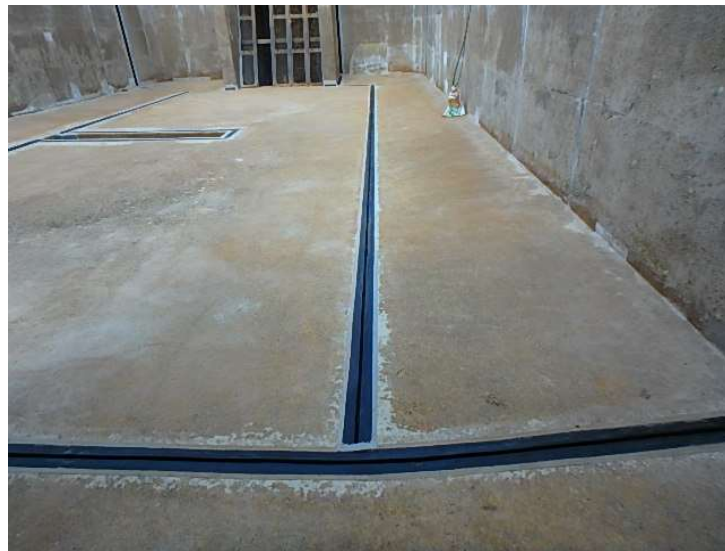
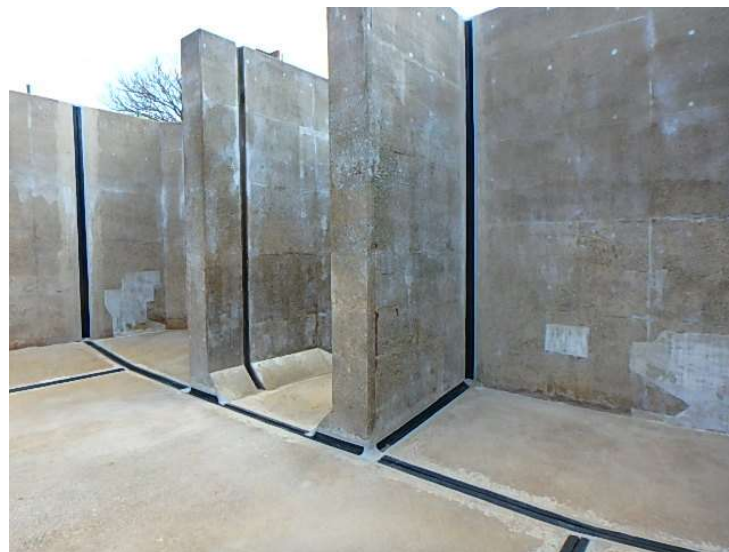
揚水機場低位部吐水槽（大規模構造物）

施設の長寿命化を図るため、基幹水利施設ストックマネジメント事業で実施された長さ27.4m幅13.6m高さ5.6mの大規模で隔壁も多く複雑な構造における施工事例。
