DFTジョイント (全天候クサビ挿入型目地材) 説明資料

DFTジョイント研究会

DFTジョイント（全天候クサビ挿入型目地材）

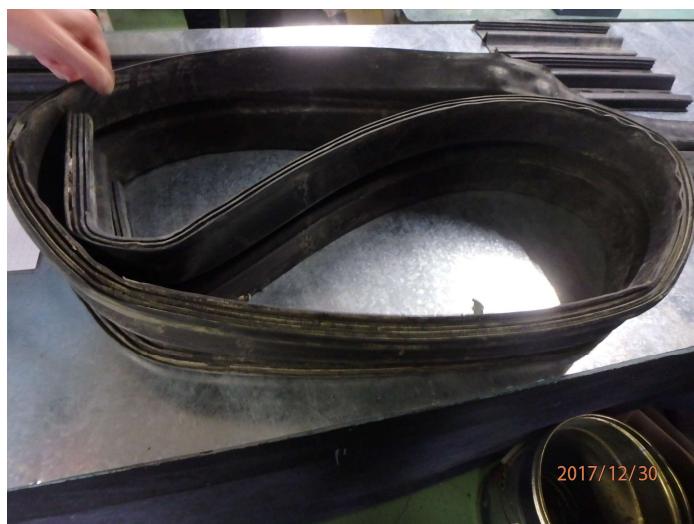
●平成9年から平成29年までの20年間、現地に実際に設置していた製品にて、JIS K 6251 および JIS K 6253 に基づく、引張試験と硬度試験を実施し、引張強さの許容値12N/MM²に対して、13.8N/MM²。硬度試験の伸び許容値400%以上に対して、500%以上の性能を確認し耐久性を確保していることを確認した。

●平成9年から平成29年までの20年間、現地に実際に設置していた製品

●JIS K 6251 および JIS K 6253 に基づく、引張試験と硬度試験を実施

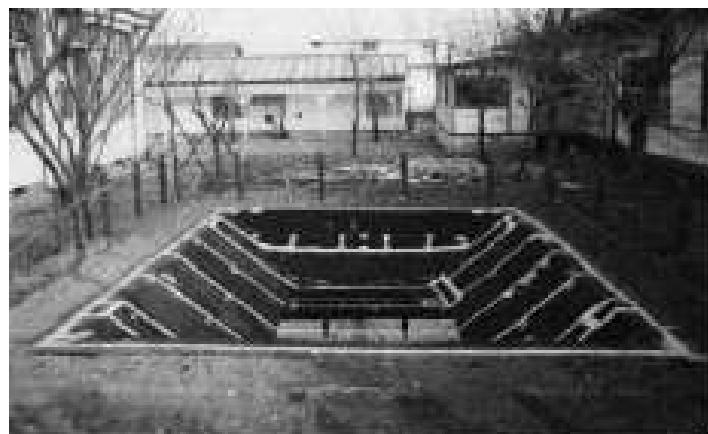
建設当初（平塚市, 1967.12）

「設置後50年を経過した2017年に、この貯水池から採取した、貯水池底面の遮水シートの引張強さ2)、破断時伸び3)、引裂ひきさき強さ4)などを分析しました。その結果、遮水シートの各種物性は、水中に存在していれば、50年を経過しても初期値の約8割程度を保持していることを明らかにしました。」

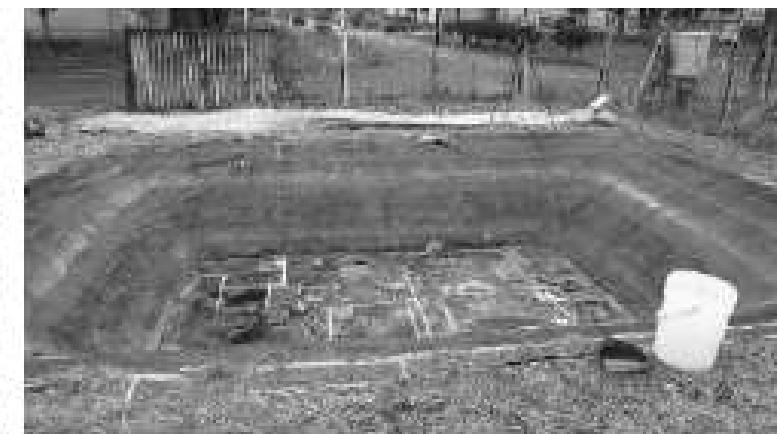
サンプリング時（つくば市, 2017.11）

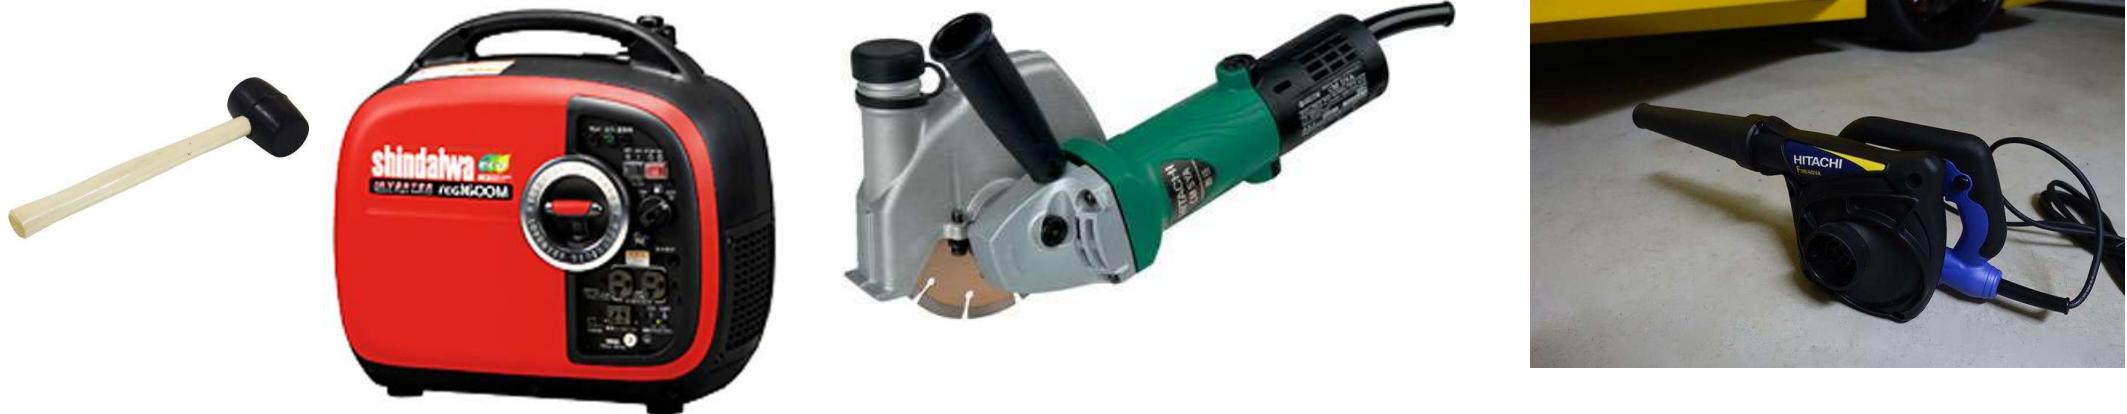
DFTジョイント施工工具

軽トラの行けない箇所でも作業を可能にするため、使用する工具はゴムハンマー小型発電機、小型電動カッター、エアブロー等シンプルな工具で施工可能器具は人力移動可能で、農道等の無い場所でも搬入可能

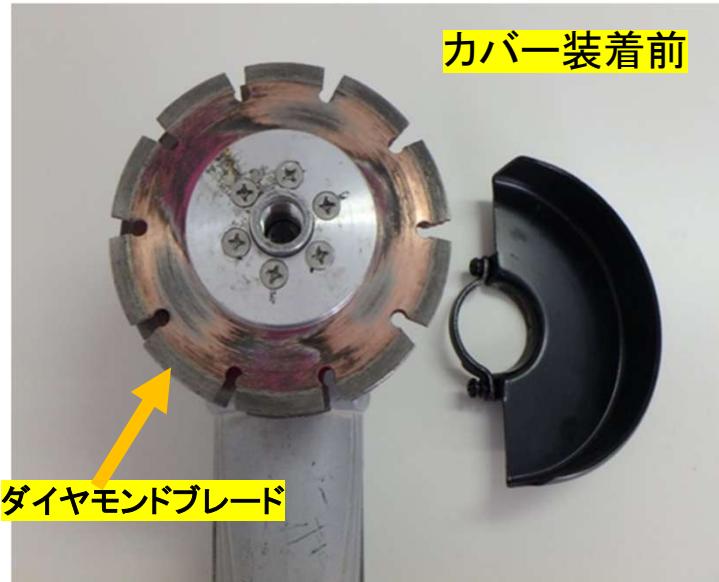
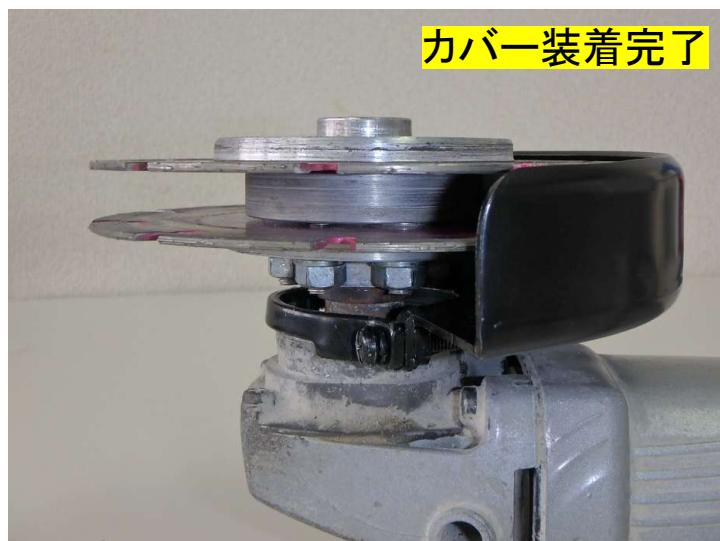
DFTジョイントの断面図

施工は、コンクリートにダブルカッターで掘った溝に、DFTジョイントのクサビ部分をゴムハンマーで押し込むだけ、施工後はクサビ部分が抵抗し、水路の水密性を確保します。また、接着材等を使用しないため、雨や雪の中でも作業が可能です。

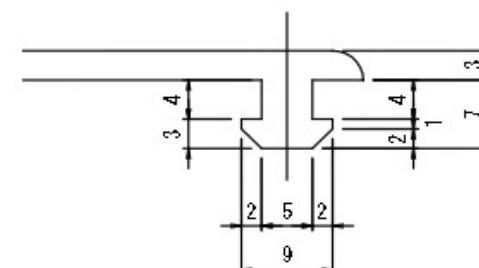
DFTジョイント 断面図

段差が大きい等、変位が大きく、漏水が想定される場合に開発されたワイドタイプです。いろいろなニーズに答えられるよう製品開発に努めています。

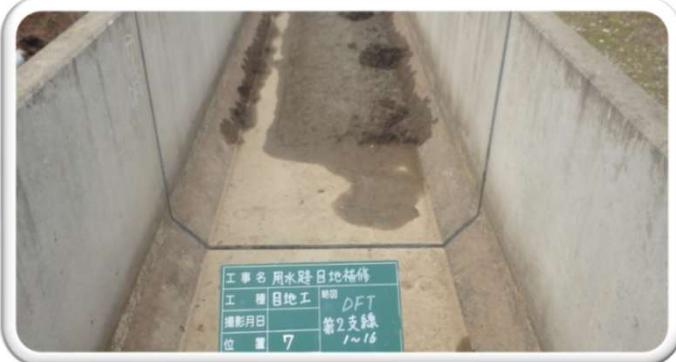
①目地部を清掃します。

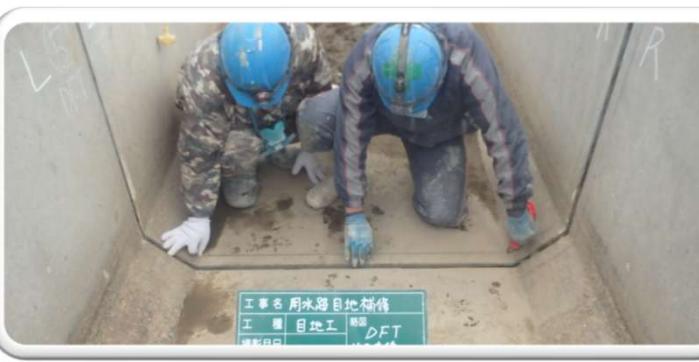
②墨だしをします。

使う工具は定規だけ！正確に墨出しが可能！

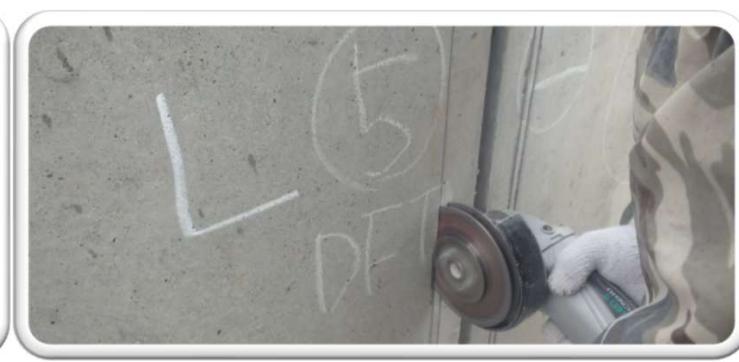
③溝を切れます。

墨出しを見印に、専用開発したDFTカッターを使用し、
正確にジョイント設置用の溝を設置！専用カッターを
使用し作業は簡単で、的確な溝切が可能！

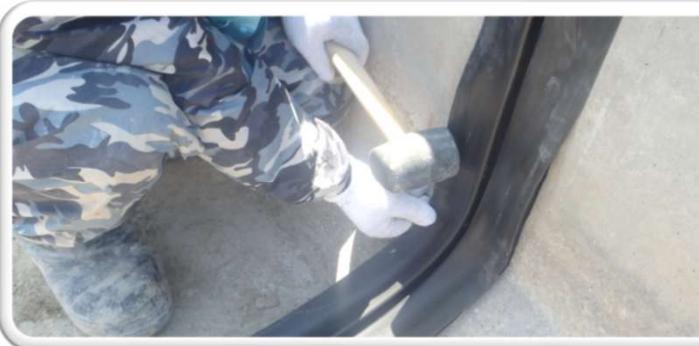
⑤DFTジョイントの取付。

ゴムハンマーでクサビを溝に打ち込む簡単な施
工で、水密性や引張抵抗に優れた設置が可能！

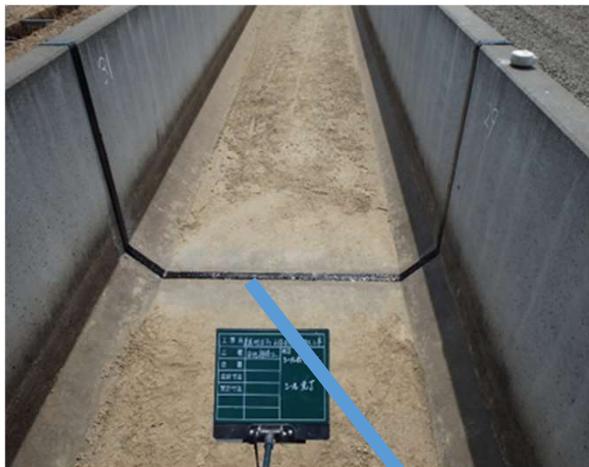
2年経過ひび割れ発生

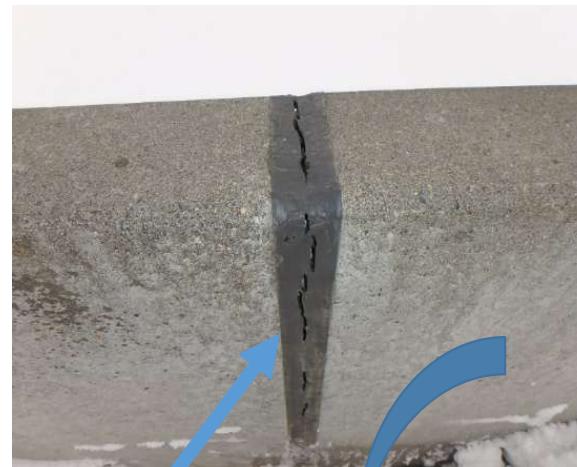
3年目DFTジョインにて補修

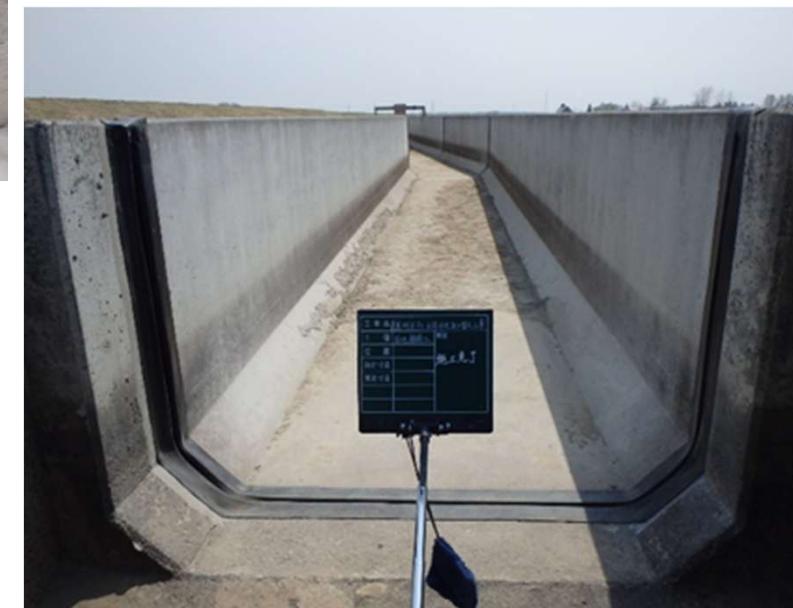
1年経過問題なし

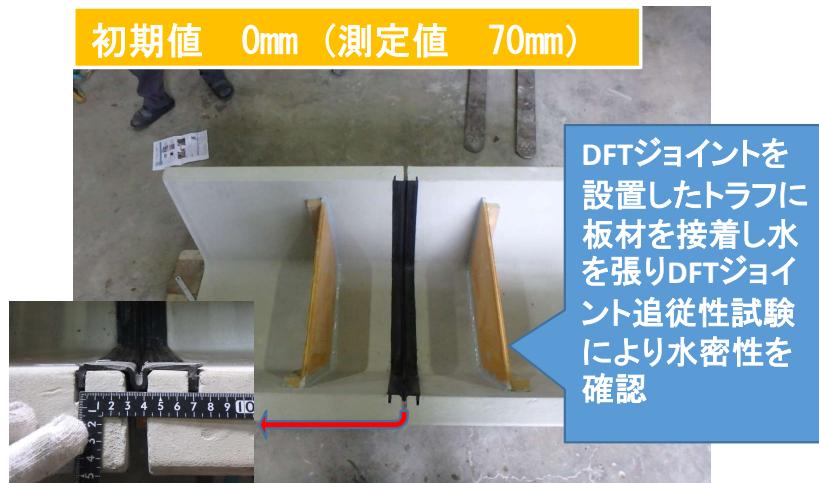
初期値 0mm (測定値 70mm)

DFTジョイントを設置したトラフに板材を接着し水を張りDFTジョイント追従性試験により水密性を確認

追従性を確認する変位量については、水平30mm、鉛直20mmを管理基準値の上限値とし試験を実施した。

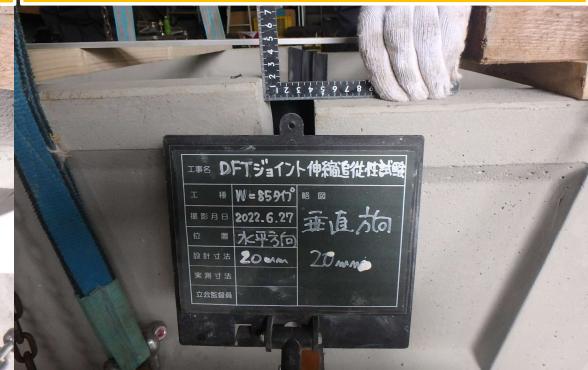
水平変位 30mm (測定値 100mm)

垂直変位 20mm

水平30mm、鉛直20mmのいずれの変位状況においても、DFTジョイントは追従し、漏水等の不具合は発生しないことを確認したため、水平35mm、鉛直25mmの試験を追加実施し漏水等の不具合は発生しないことを確認しました。

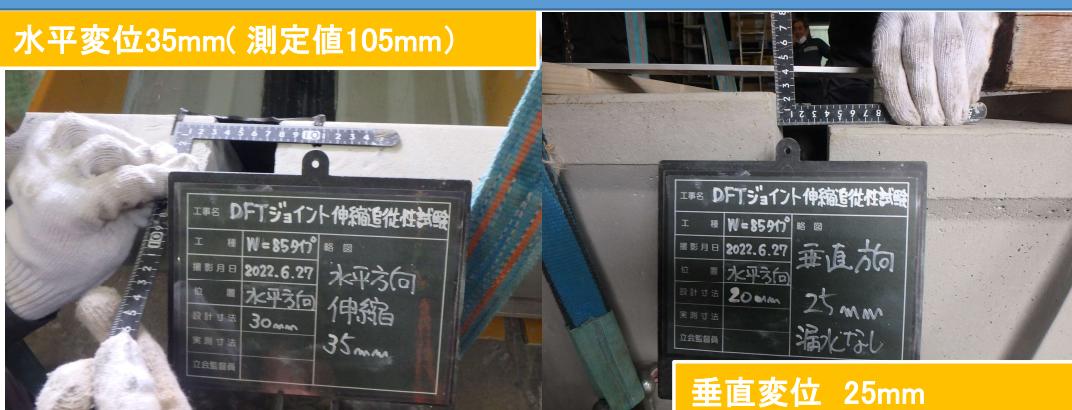
水平変位35mm(測定値105mm)

垂直変位 25mm

規格値以上の変位量によりDFTジョイントの優れた追従性を確認できたことから、最終段階では、水路縦・横同時変位を縦方向30mm・横方向35mmの変位量で追従性試験を実施し、漏水等の不具合は発生しないことを確認しました。

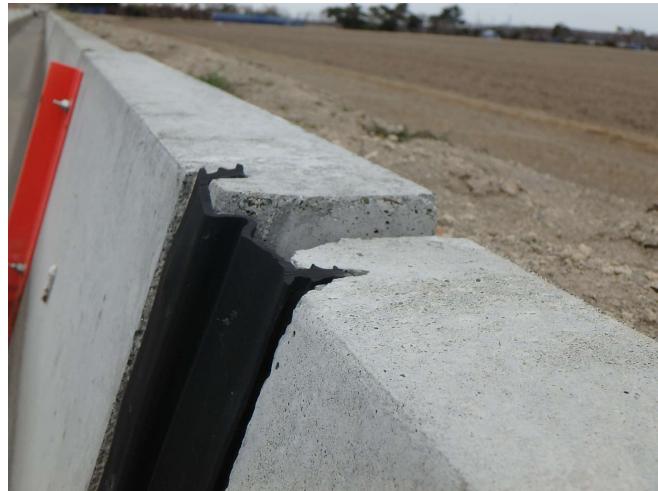
北海道胆振東部地震2018年9月6日震度7、2019年2月21日震度6弱後の厚真町におけるDFTジョイント設置個所の状況

縦ずれ

北海道胆振東部地震
2018年9月6日震度7、
2019年2月21日震度6弱
後の厚真町におけるDFT
ジョイント設置箇所の状況
水路のずれが発生してい
るが、DFTジョイントの可
撓性で、水密性を確保し
ている。

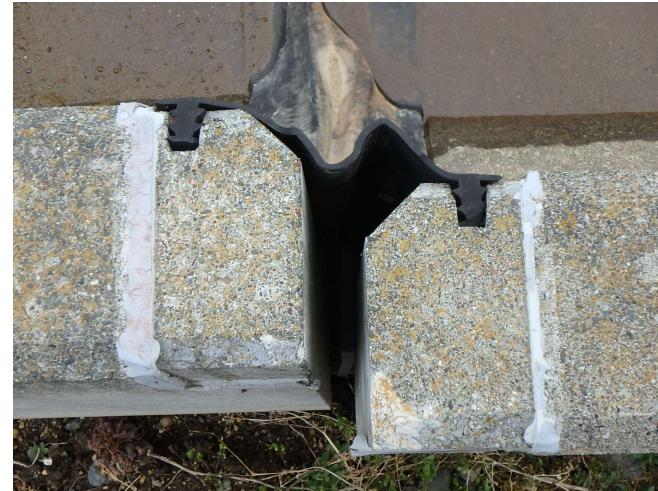
段ずれ

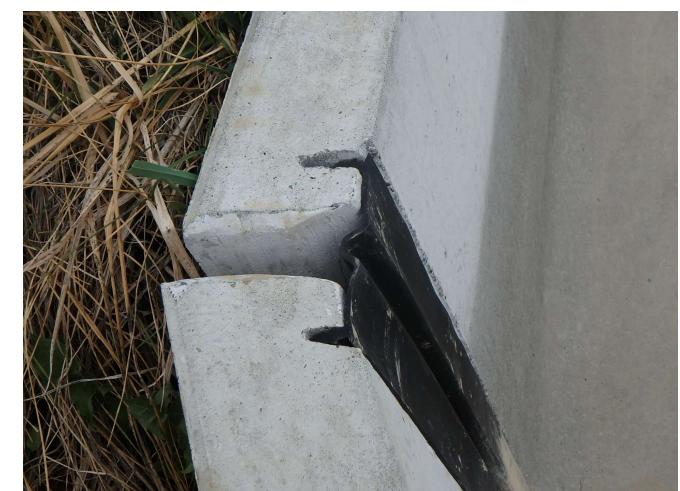
目地間隔の広がり

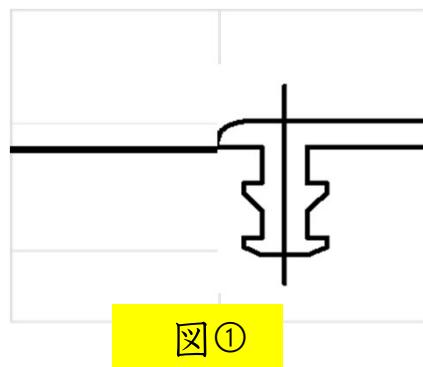
図①に示すようにDFTジョイントを設置するとコンクリートとDFTジョイントに段差が生じる、通常に施工する場合は、密着するように設置するので、問題無いと考えている。

通常のDFTジョイント設置
状況

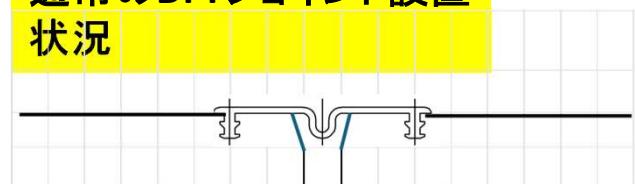
切欠断面へのDFTジョイント設置状況

このような課題を解消するため、DFTジョイント研究会では、目地を設置する部分のコンクリート効率的に切り欠き、DFTジョイントを突起させない工法を開発した。

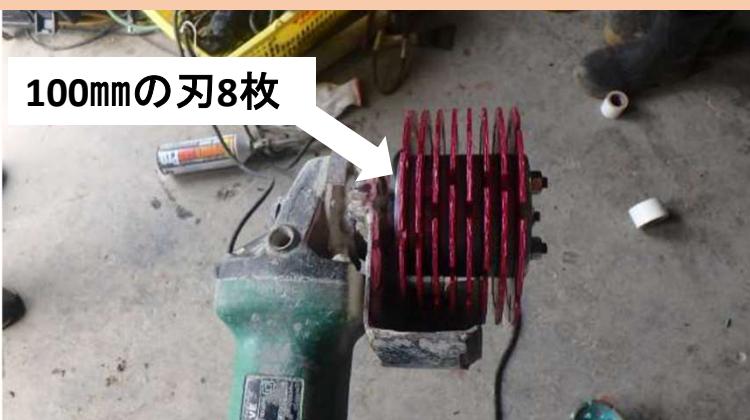
DFTジョイント用切欠アタッチメント

通常のディスクサンダーに設置、消耗品の刃は交換可能

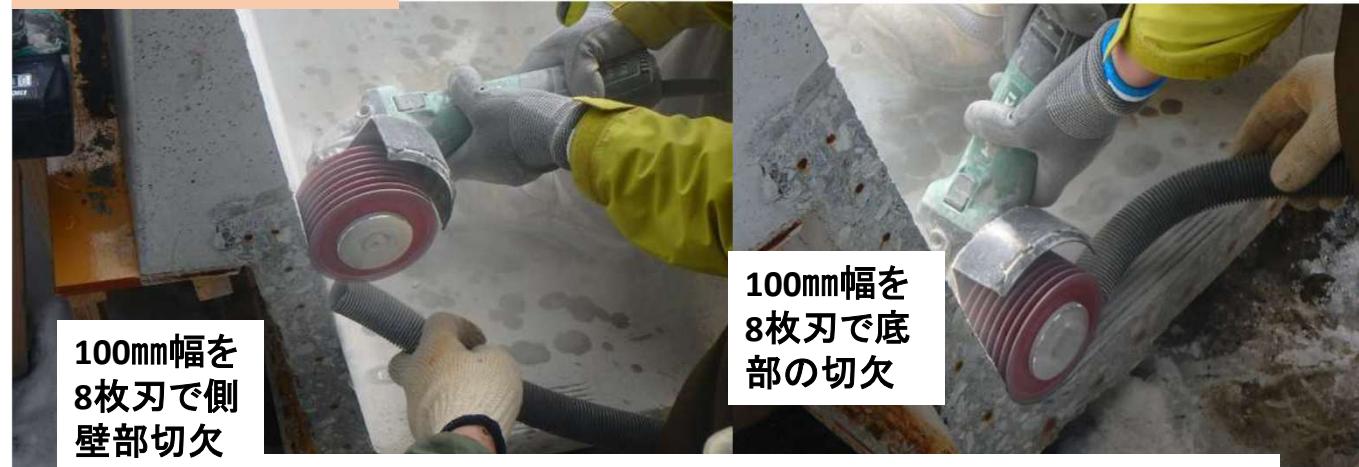
切り欠き機作業

8枚刃の切欠機を使用し、深さ5mmの切込を設置

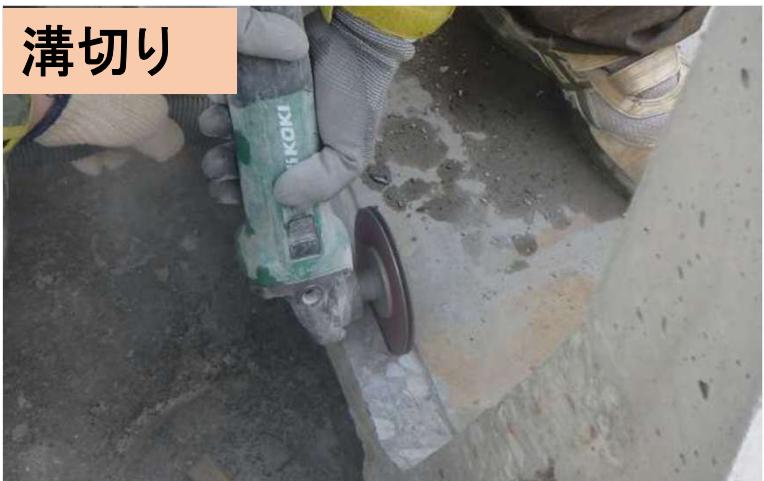
溝切り

DFTカッターによる溝切りにおいて、作業効率の低下は確認されなかった。

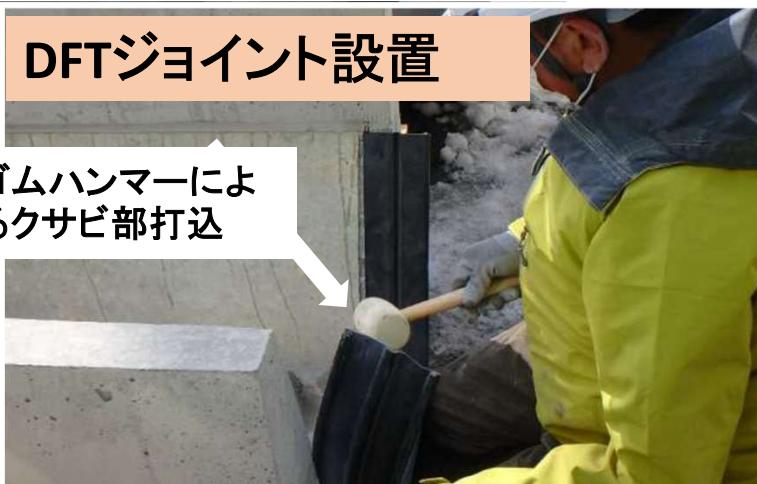
ゴムハンマーによるクサビ部打込

DFTジョイント打ち込み作業においても、作業効率の低下は確認されなかった。

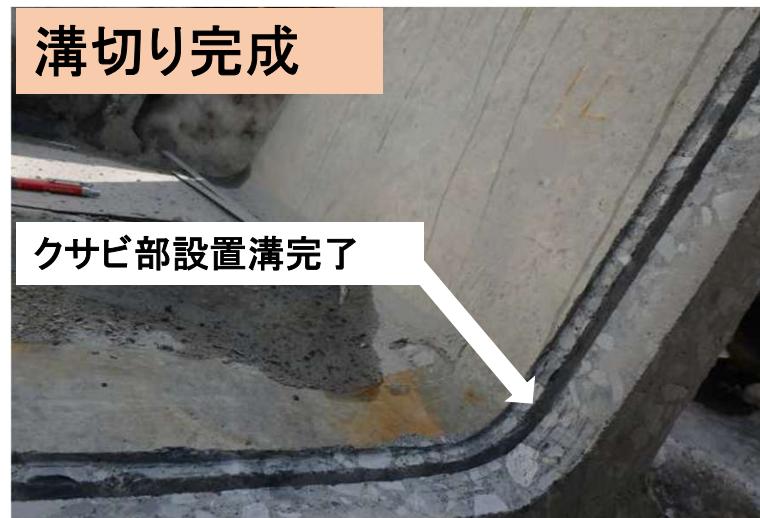
溝切り完成

狭いスペースでも溝掘りに支障無く作業できた。

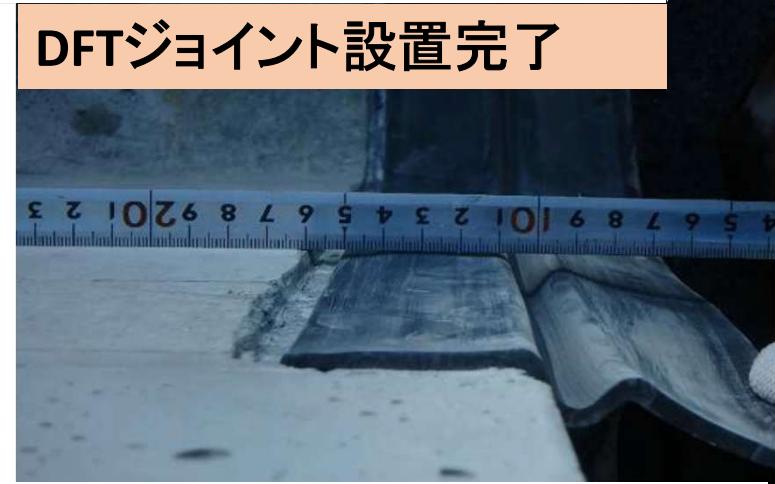
DFTジョイント設置完了

切欠部にDFTジョイントが收まり水路内部への突出は無くなった

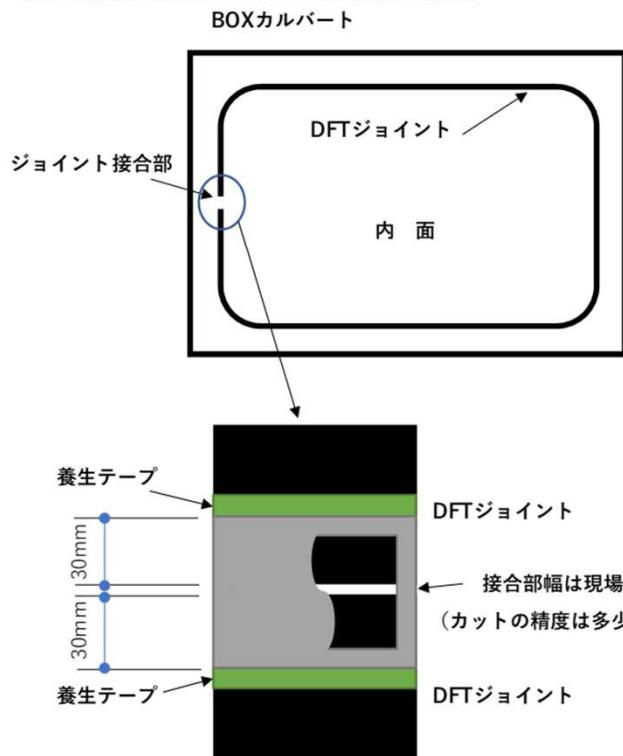
DFTジョイント接合要領

1. 溝切完了
↓
1. DFTジョイント取り付け
(ジョイント部余長カット)
2. 取り付けしたDFTジョイント接合部を
両側30mm程度清掃をし、養生テープを
両側に貼る。
3. 接着剤コニシボンドE380Fを
主材50 : 硬化剤50で練り上げ
養生テープの内側全面へ塗布する。
塗布厚は3mm～5mm程度とする。
塗布後、硬化前に養生テープを剥がす。
塗布後24時間は力を加えたり、動かす
ことは厳禁。

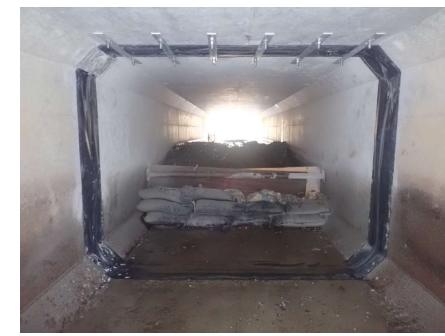
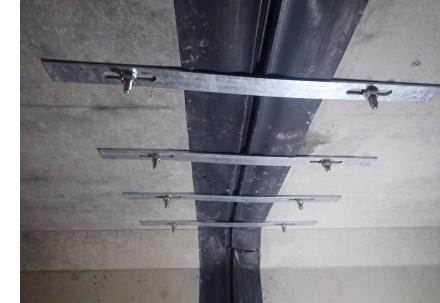
土砂吸出しを防止。

地下水が7高く吸出しによ
り上部が沈下する場合、抑
え金具で土砂吸出しを防止。

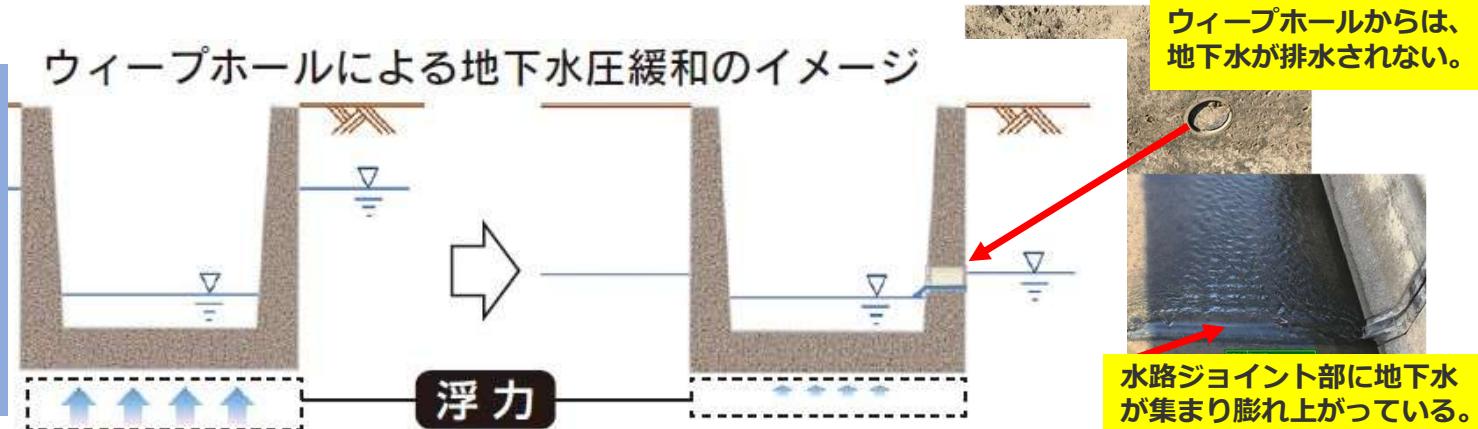
ウィーブホールによる地下水圧緩和のイメージ

水路内との水頭差によって引き起こされる揚圧力（浮力）によって水路構造物のひび割れ・亀裂や浮上等が懸念される。その対策として、側壁や底盤にウィーブホールを設置して浸透水や地下水を用水路内に放出することで、過剰な地下水圧を緩和させ、浮上を防止できる。

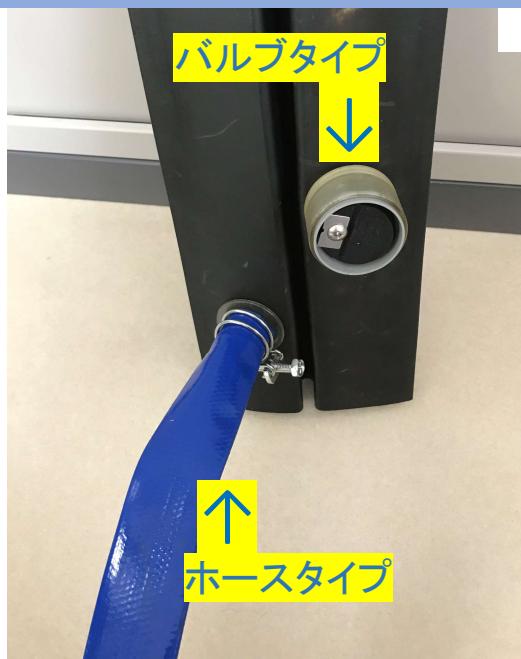
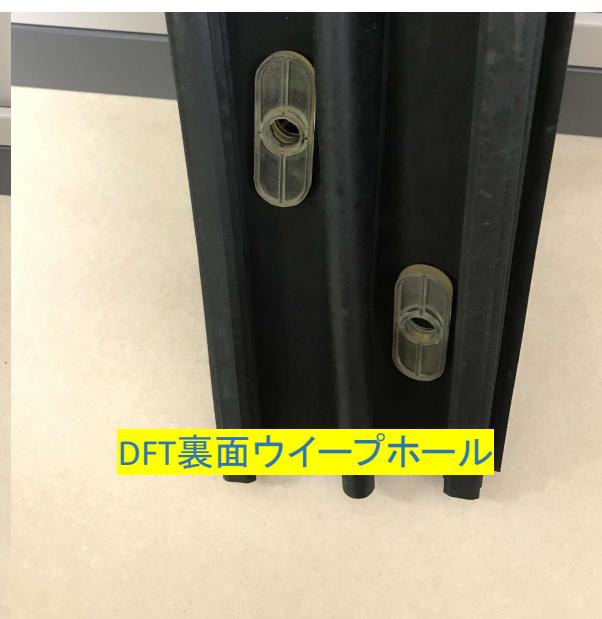
水路ジョイント部に地下水が集まり膨れ上がっている。

DFTジョイント用ウィーブホールはDFTジョイント優れた引張強度を活用し直接専用ウイーブを接続し、地下水の排除を可能にした。

的確な排水により地下水圧を低下させ浮上等を防止する。

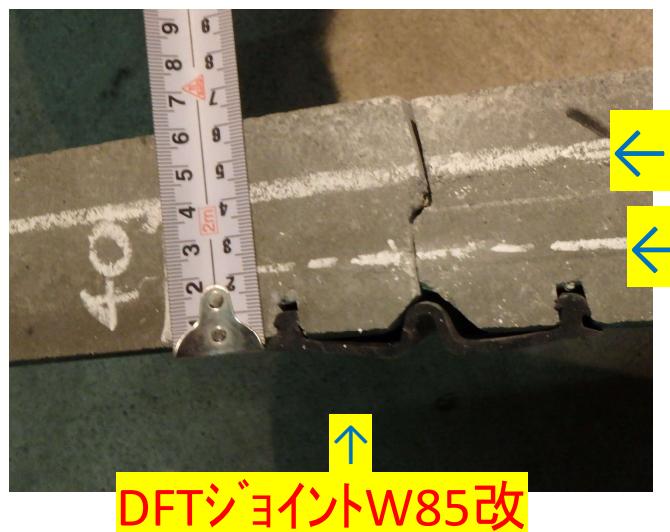
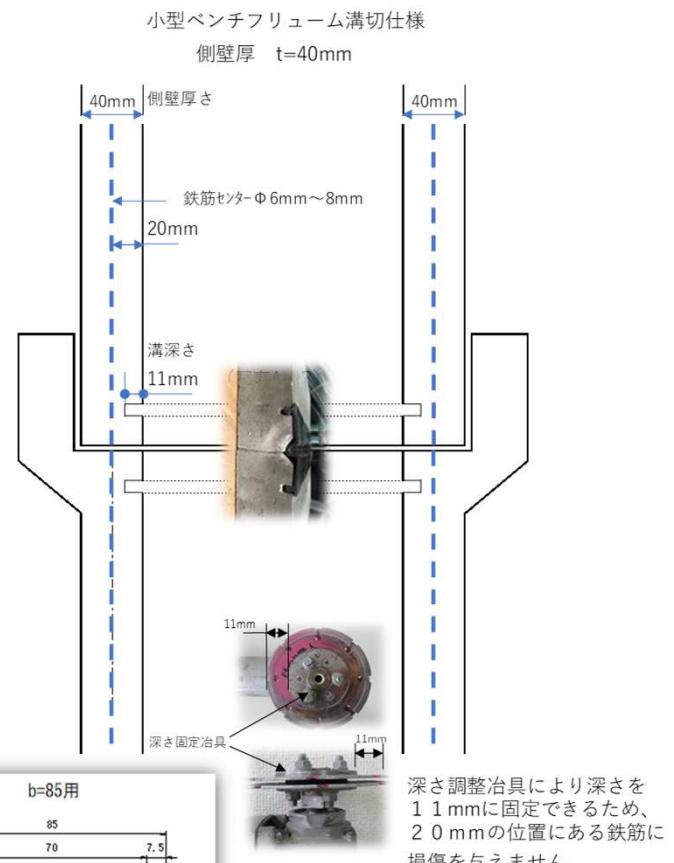
新開発したベンチフリューム用小型DFTジョイントの開発

表面から20mmの位置にある鉄筋に影響が無いように
クサビの深さを11mmに設定したDFTジョイントW85改を
内地向けに新開発

深さ調整治具により深さを
11mmに固定できるため、
20mmの位置にある鉄筋に
損傷を与えません。
